## RELATÓRIO TÉCNICO

### VISITA TÉCNICA AO SISTEMA DE ESGOTAMENTO SANITÁRIO DO CONDOMÍNIO CIDADE MADURA DE CAJAZEIRAS

Fevereiro/2024

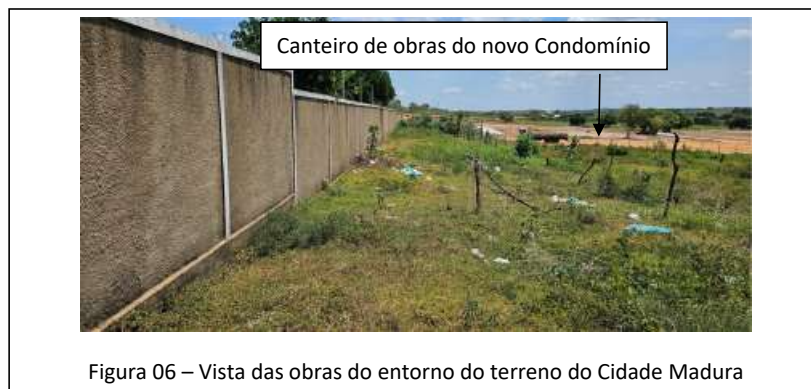
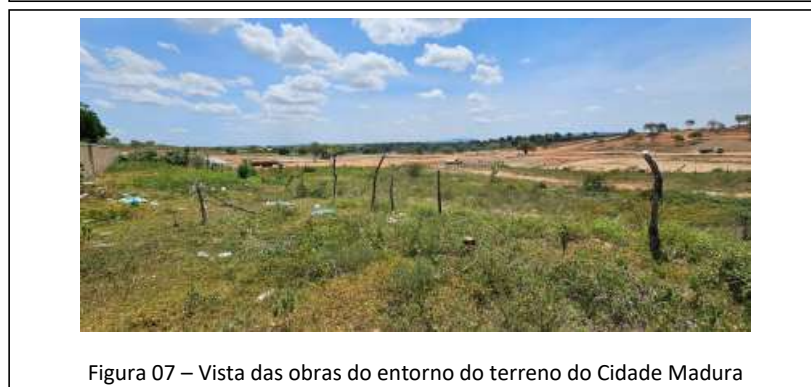
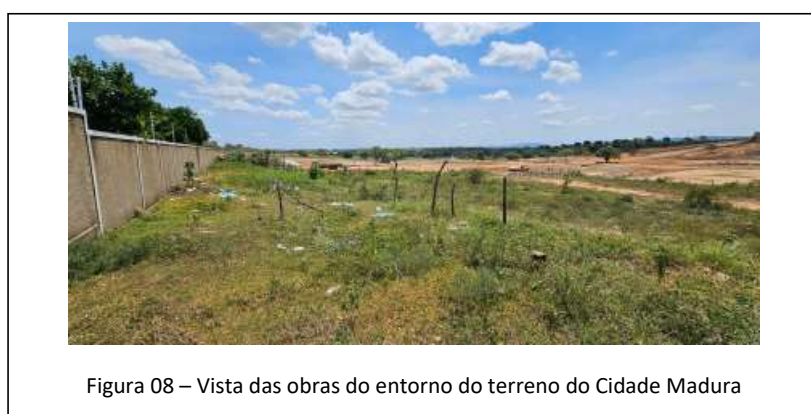
As imagens a seguir apresentam a situação atual do entorno do terreno do empreendimento da Cehap:

A referida obra está sendo executada pela construtora **XXXXXXXXXXXXXXX** e prevê a construção de um condomínio fechado, em torno do corpo hídrico (riacho) onde se formava o açude visto na figura 05, local de lançamento do efluente tratado e que agora será transformando e um lago artificial.

Como foi mencionado no presente relatório, está sendo construído um novo condomínio residencial no entorno do Cidade Madura que vai barrar o escoamento do efluente no sentido da drenagem natural do terreno, obrigando a partir de agora o Cidade Madura fazer uso de sistema de bombeamento (estação elevatória) para lançar o efluente tratado para outro local adequado para este fim.

Para o lançamento do efluente tratado, recomendamos ainda a elaboração do projeto de uma estação elevatória para o direcionamento da referida vazão até um ponto viável e mais adequado que o atual, uma vez que o mesmo já se encontra impedido pela nova construção.

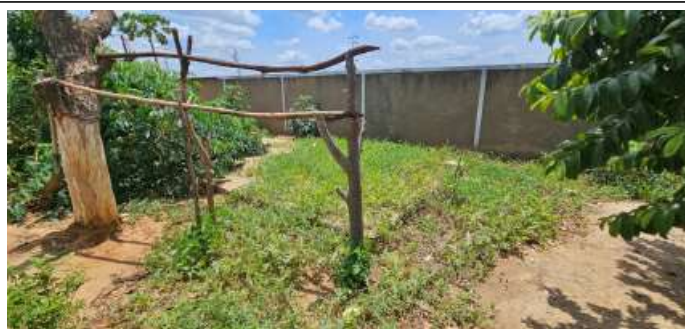
A primeira vista já é possível perceber que o sistema está construído uma área com muita vegetação, incluindo árvores de médio e grande porte, cujas raízes provavelmente estão danificando as paredes do sistema causando diversos transtornos ao funcionamento do mesmo como problemas estruturais e vazamentos.

Figura 09 – Árvores plantadas ao redor do sistema de tratamento

Diante do exposto, recomendamos a construção de um novo sistema de tratamento de esgoto doméstico, seja ele convencional ou pré fabricado, que seja afastado de árvores e das unidades habitacionais e ainda que seja capaz de tratar o esgoto nos seus estágios primário e secundário.

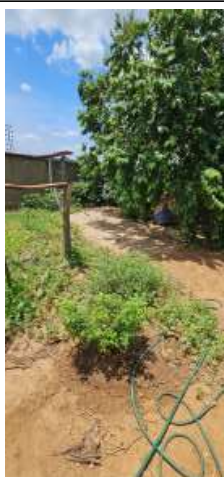
Figura 10 – Árvores plantadas ao redor do sistema de tratamento

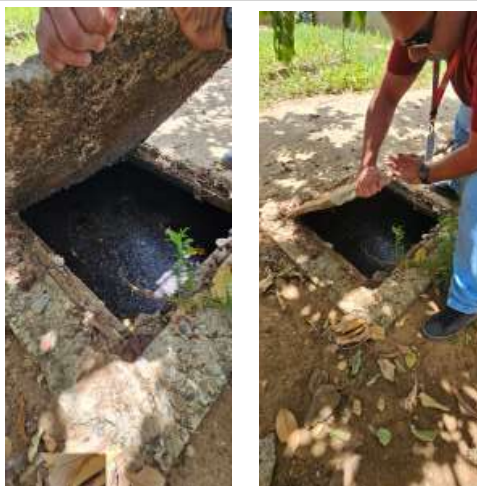
Foi constatado que o sistema se encontra paralisado, estando o tanque séptico completamente cheio de lodo digerido conforme imagem a seguir:

Figura 11 – Tanque Séptico Cheio

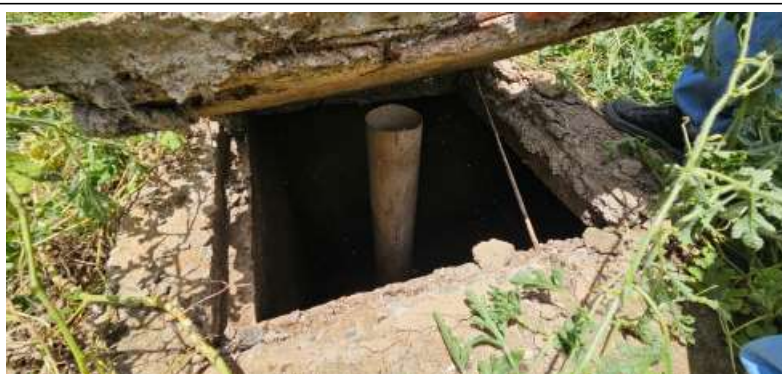
De modo contrário ao tanque séptico, percebeu-se que o Filtro biológico está com o seu volume muito abaixo do que seria o nível normal e com a camada filtrante praticamente inexistente, podendo desta forma ser indícios de vazamentos conforme imagens a seguir:

Figura 12 – Filtro Biológico praticamente seco

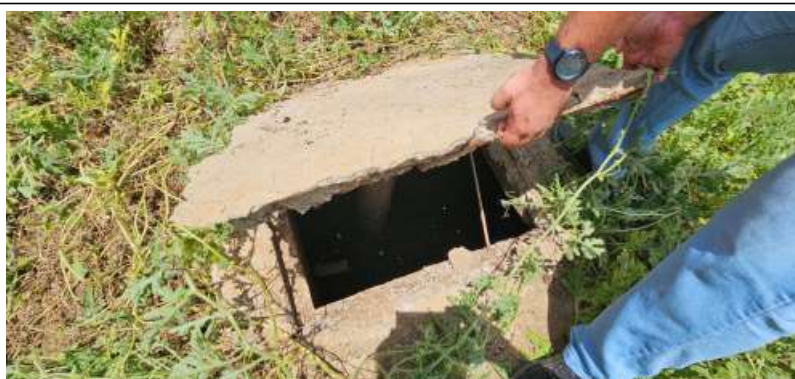
Figura 13 – Filtro Biológico praticamente seco

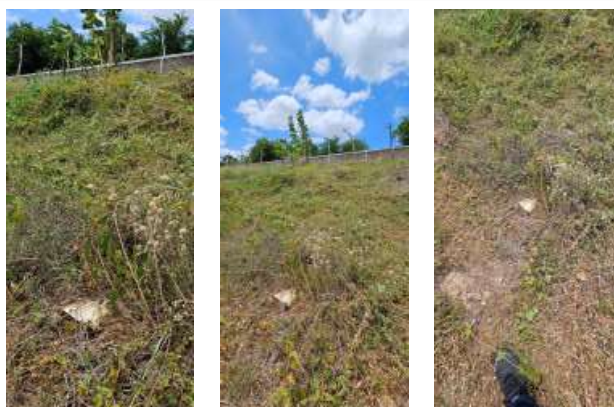
A equipe retornou ao lado externo do terreno do condomínio para verificar a situação no ponto de saída do efluente tratado e constatou que a tubulação de lançamento foi achatada por algum agente externo (trator ou outra máquina pesada) causando a obstrução e a paralisação completa do sistema.

Figura 14 – Tubulação de Saída do Efluente tratado completamente achatada

O sistema conta ainda com vários pontos de entupimento, sendo o mais grave deles no lançamento, que além de ter tido a tubulação danificada causando o seu

achatamento, contem em seu interior uma espessa camada de lodo ressecado (petrificado) que impede completamente o fluxo do efluente.
