## RELATÓRIO TÉCNICO

### VISITA TÉCNICA AO SISTEMA DE ESGOTAMENTO SANITÁRIO DO CONDOMÍNIO CIDADE MADURA DE CAJAZEIRAS

Fevereiro/2024

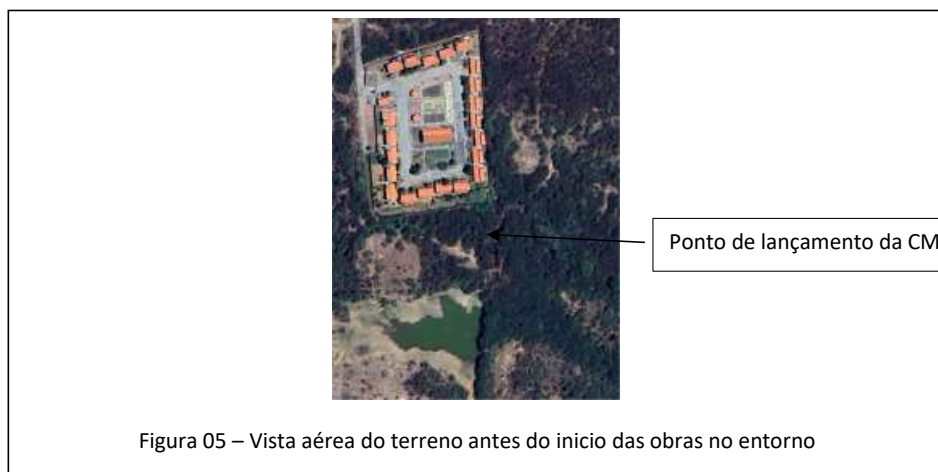
Ao chegar no local, a equipe de projetos da Cehap deparou-se com uma obra de grande porte ocorrendo no entorno do terreno onde está localizado o Condomínio Cidade Madura. Foi verificado que se trata de grande condomínio fechado, residencial que está sendo executado na área onde ocorre o lançamento dos efluentes tratados provenientes da Cidade Madura.

A imagem a seguir mostra a situação anterior do terreno antes do início da referida obra:
